THINGVALLA TELLER

Masteroppgave i arkitektur  
NTNU Vårsemesteret 2010

Lene Marie Nommensen Kværness, Lillian Sve Rokseth og Kristin Fines Ygre

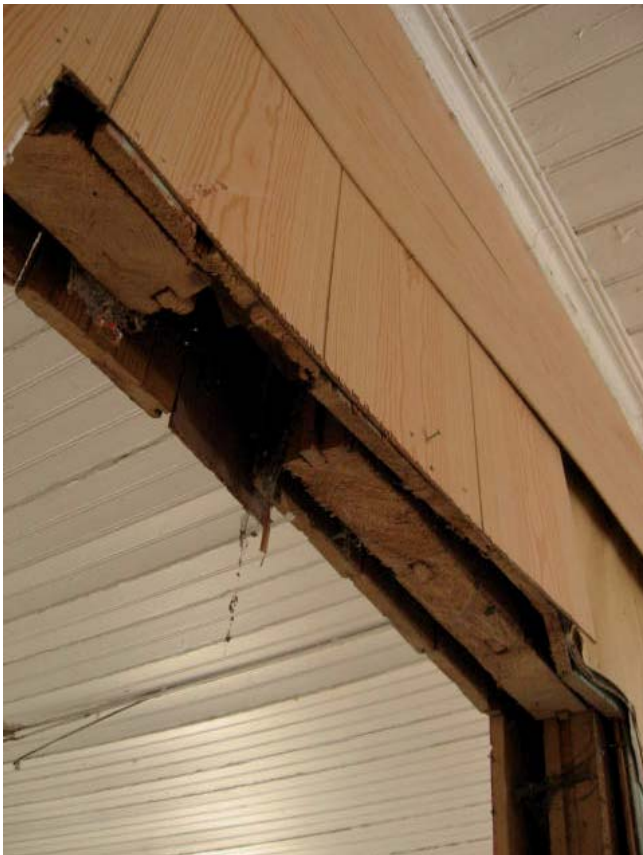
Reisverksplanker med løs fjær i en døråpning tilknyttet rom 020 i kjelleren.

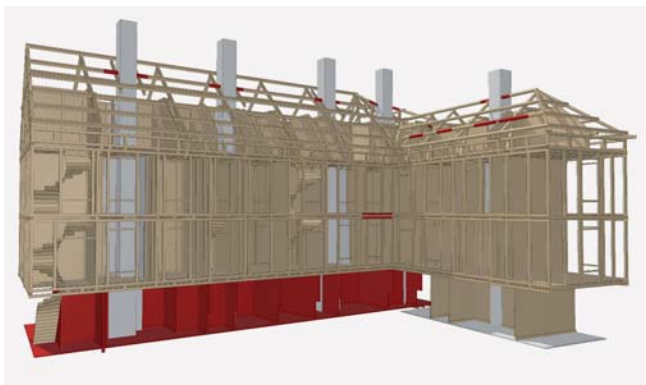
## Fundament

I sin tilstandsrapport for Thingvallgården mener Tradisjonsbygg Trondheim AS at det ser ut til at det mangler fundamentering under den midtre bærevæggen i kjelleren (Moslet 2010). Dette vil forklare det stedvis kraftige siget i denne veggen og de setningsskadene man finner oppover i bygningen.

*Tiltak:* Fundamenter under ringmur må graves frem for videre undersøkelser og for å kunne si noe om anbefalte tiltak. Om det viser seg at det ikke er fundamenter under bærende midtvegg må dette etableres. Dersom det skulle vise seg at det finnes fundament under denne veggen, må dette graves frem og et nytt støpes.

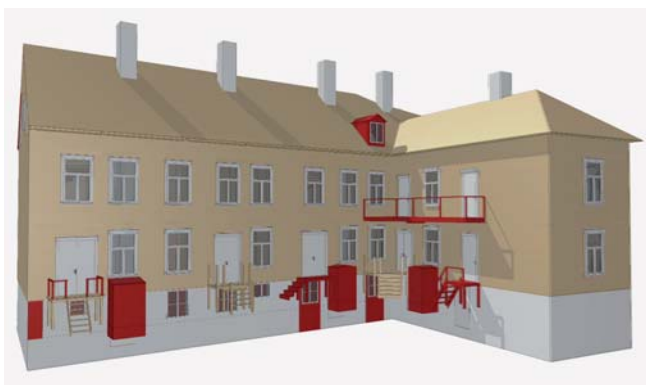
## Kjellergulv

Både stein og trematerialer i kjellergulvet har høy grad av fuktighet. Trevirket har mange steder råtnet helt bort og sementlaget over teglsteinene er så godt som borte de fleste steder. Dreneringskummene er fulle av vann og det ser heller ikke ut til at dreneringen rundt bygget fungerer som den skal.

*Tiltak:* Under hovedbygningen må alt av gulvbelegg, bord og stein tas ut, grunn under graves opp og det må støpes nytt gulv. Gulvet til rommene i fløyen vil kun trenge små utbedringer. Man må her være oppmerksom på endringer som kan skje som følge av at drenering utbedres.

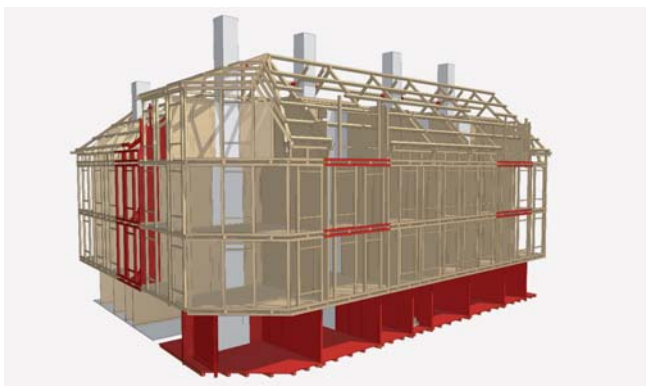
## Kjellermur

Mur som er under grunn er sterkt oppfuktet; Puss faller av og man finner saltutslag og oppblomstringer av sopp. Enkelte steder har vann og frostspreng påført muren store skader, dette særlig under et par kjellervinduer i østfasaden. Selv om skadeomfanget varierer noe, vil ingen av trappene som fører fra gårdsrommet og ned i kjelleren kunne brukes slik de står i dag.

I en tidligere rapport av Remøy og Gjessen (2006) nevnes det at jordtrykk kan ha forårsaket skader på kjellermur, men gjennom våre undersøkelser har vi kommet fram til at vann og is (frostspreng) i all hovedsak er årsak til skader her. Tradisjonsbygg Trondheim har kommet til samme konklusjon i sin rapport.

*Tiltak:* Ødelagt mur må utbedres og drenering rundt bygningen reetableres. (Her må man være oppmerksom på endringer som kan skje når dreneringen utbedres.) Dårlig puss bankes løs og ny påføres. Hvor mye av den opprinnelige kjellermuren som blir stående igjen etter en oppgradering av bygget vil påvirkes av metodene man velger når fundamenter og kjellergulv skal utbedres. Trappene som går fra gårdsrommet og ned til kjelleren vil alle trenge omfattende utbedringer. Her vil alt materiale måtte hentes opp og trinn mures/støpes opp på nytt. Kjellermurer på sidene må også støpes på nytt. Også her er det viktig med god drenering av grunnen rundt.

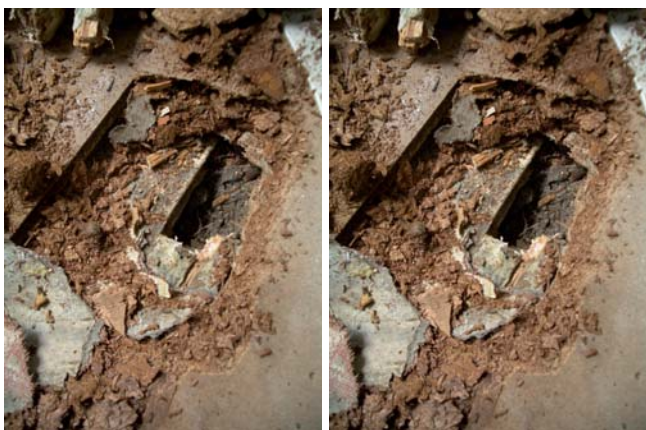
Eksisterende kjellergulv i Thingvallagårdens hovedbygning.
