KJØPMANNSGATA 37

- Kontorfellesskap over 6 plan i verneverdig brygge
- Rehabiliterert i 2005-2006
- Opprinnelig 2500 m2 lager, bruksendret til 1500 m2 kontor og galleri
- Tiltakshaver: Njord Eiendom
- Arkitekt: Bergersen Arkitekter as , Trondheim
- Lyd, lys og brann: ICG/Cowi as
- RIB: Harboe & Leganger as
- Hovedentreprenør: Jara Bygg as

Hovedutfordringer

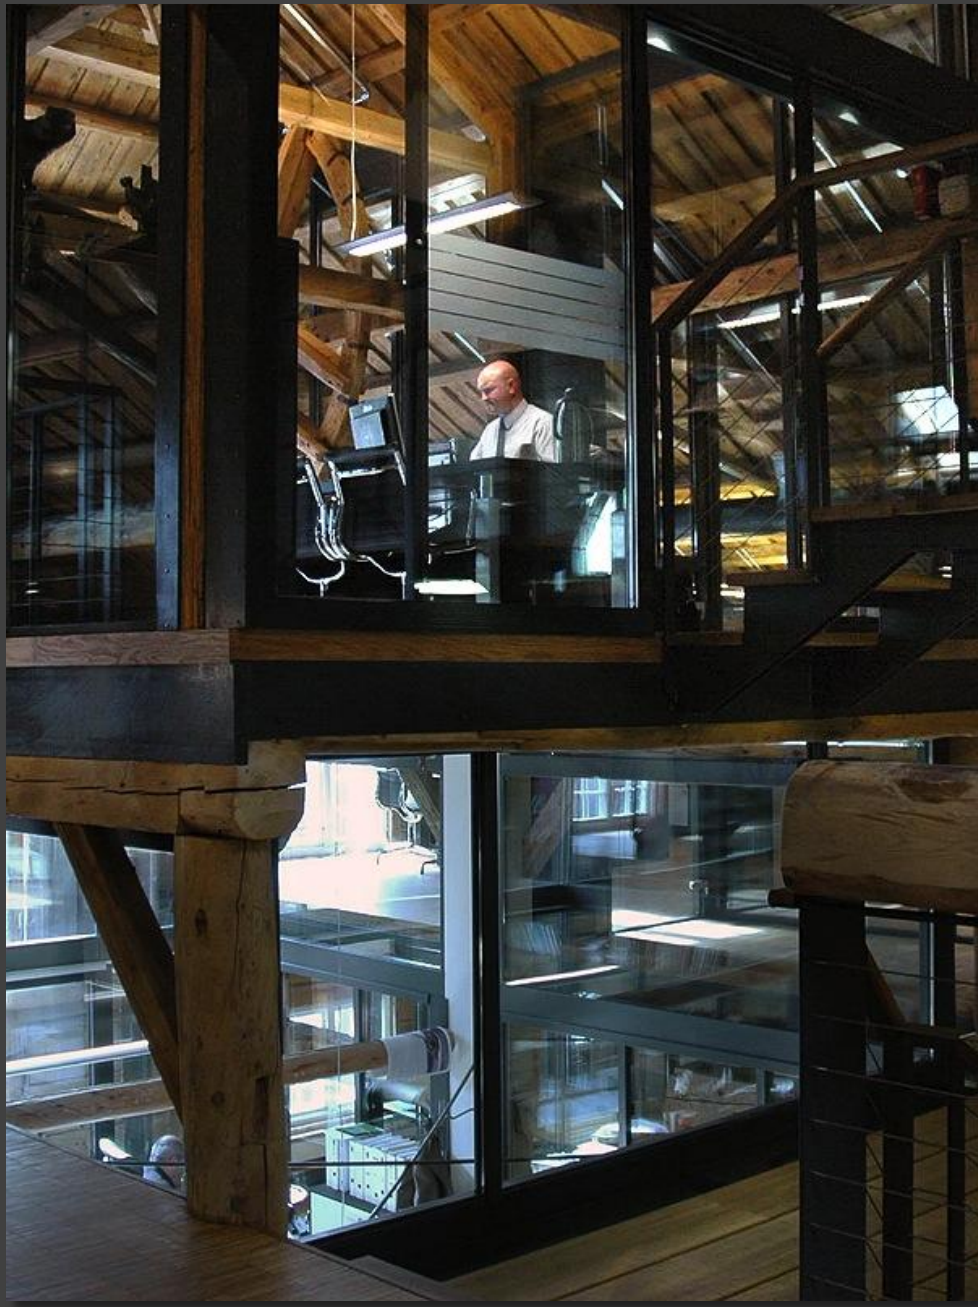
UTSPARING I BJELKE 3.ETG MELLOM AKSE 15 OG 17

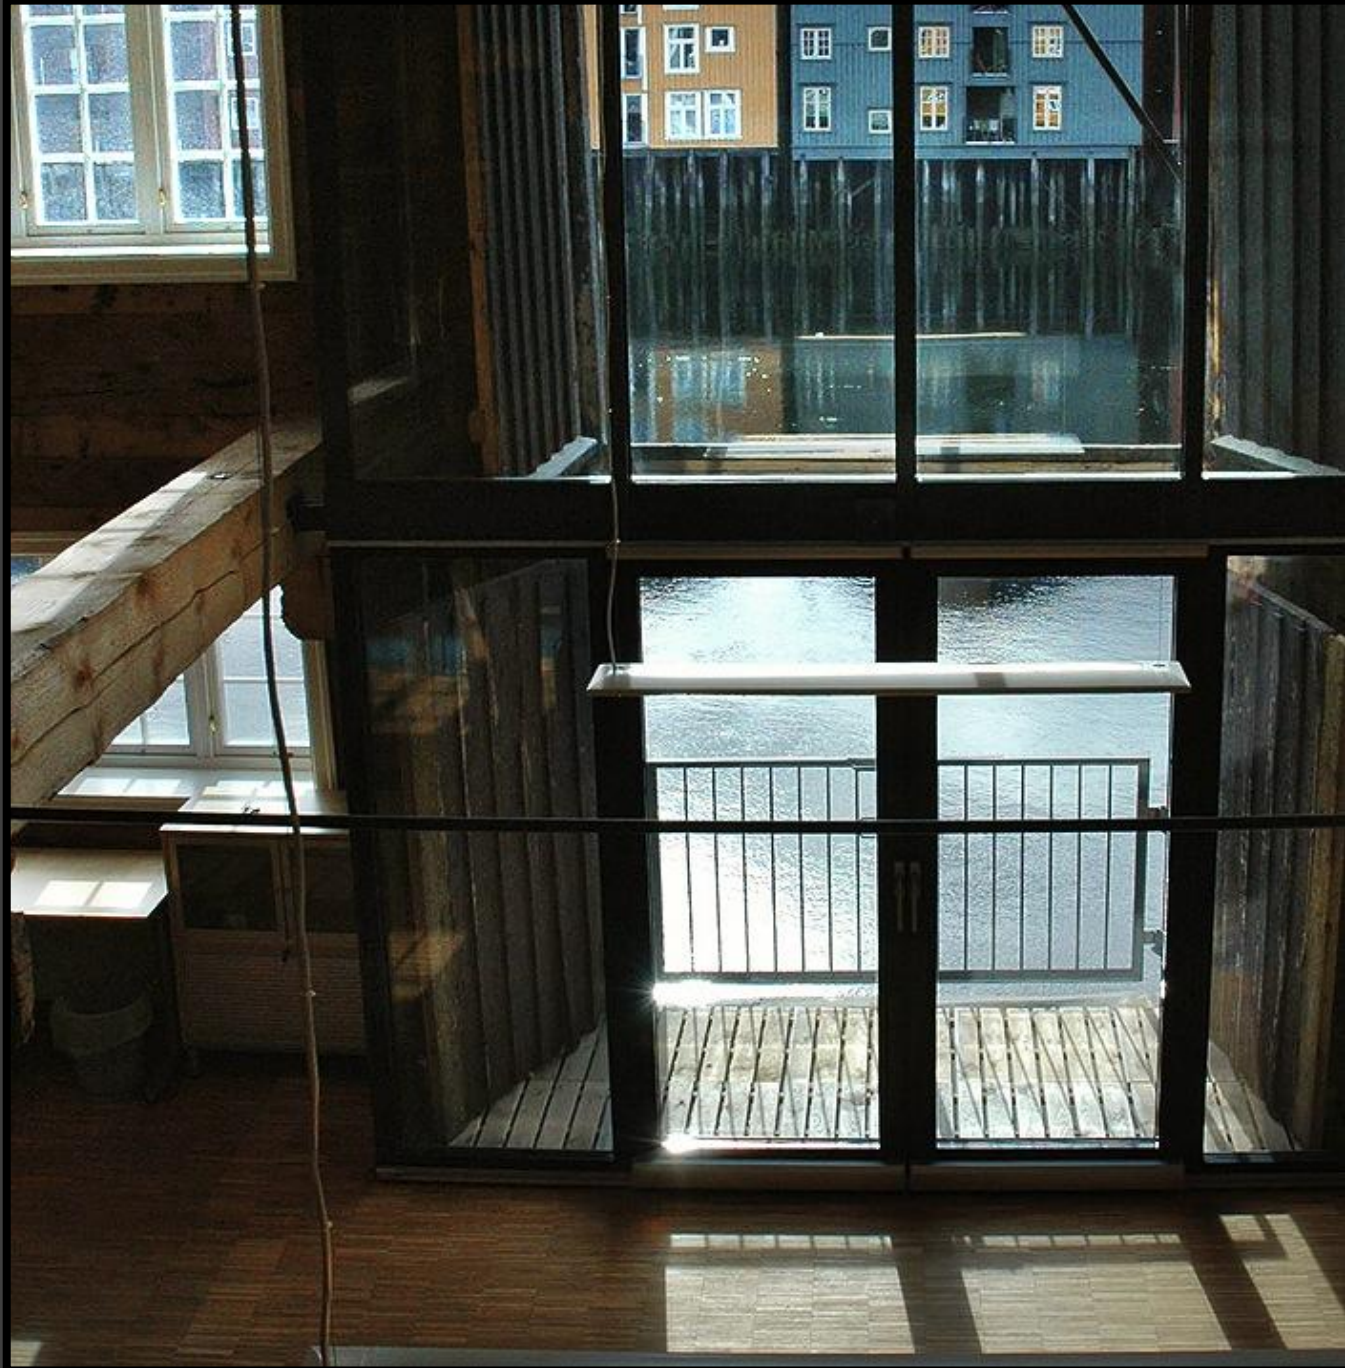
Lysforhold

Maksimalt lysinnfall
gjennom åpne
porter

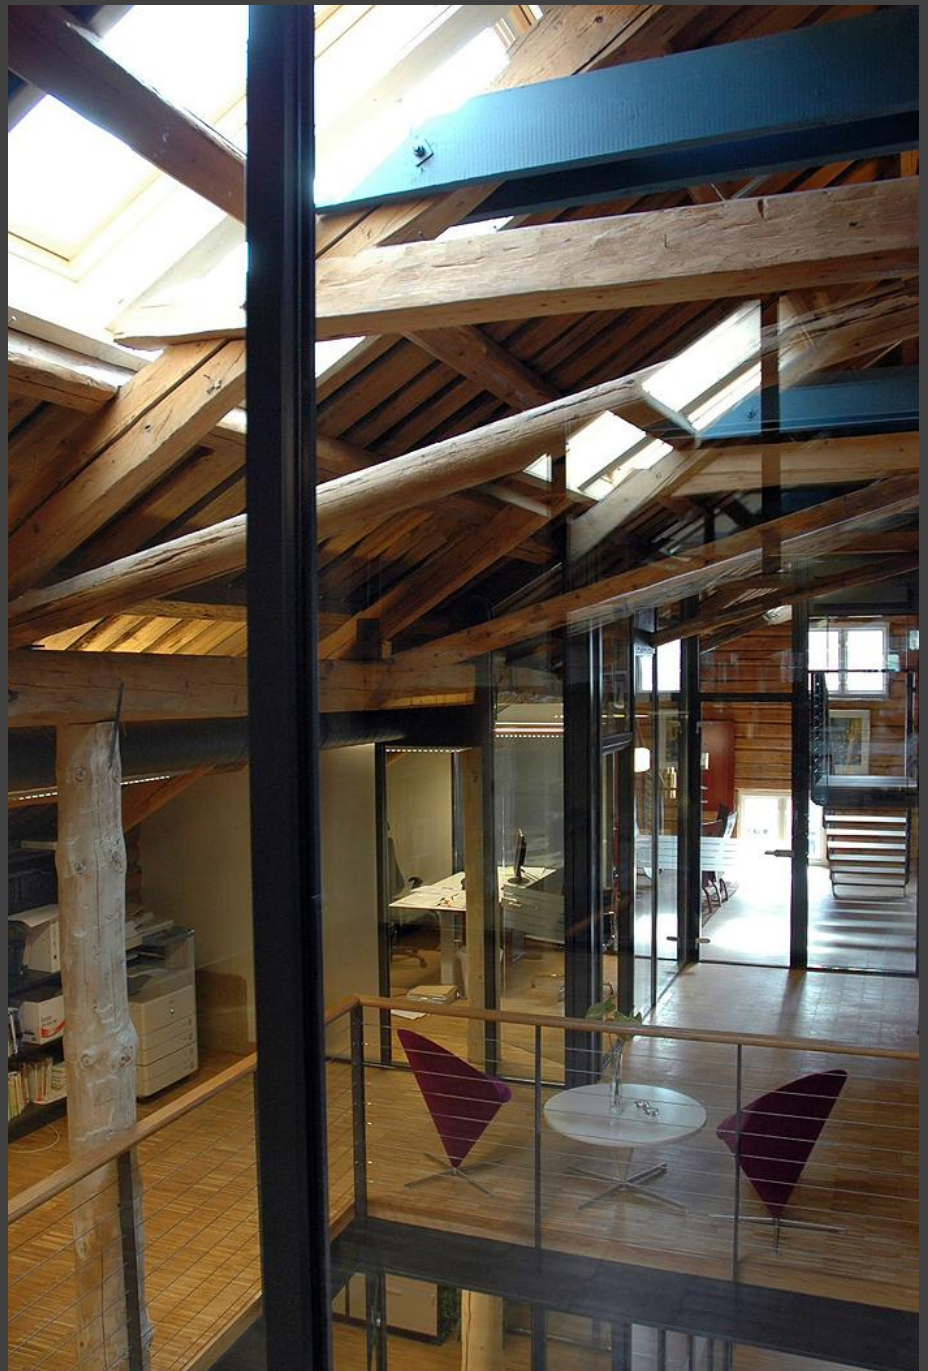
Utnytte eksisterende åpninger i tak.
Åpne opp mellom etasjer.
