THINGVALLA TELLER

Masteroppgave i arkitektur  
NTNU Vårsemesteret 2010

Lene Marie Nommensen Kværness, Lillian Sve Rokseth og Kristin Fines Ygre

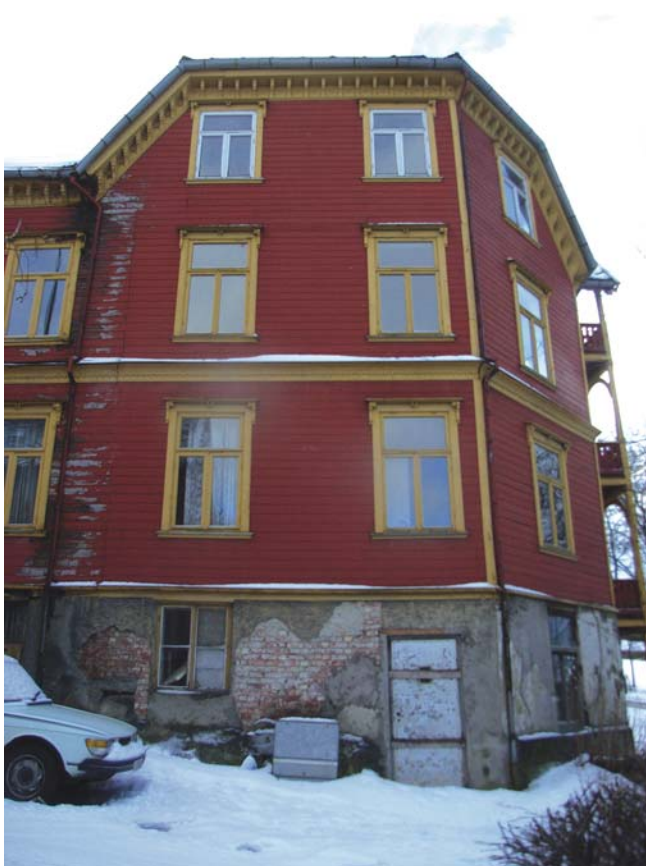
Knekk i taket i fasaden mot nord.

Ved tegning av nordfasaden ble det gjort antakelser ut ifra bilder og observasjon. Taket knekker opp, slik at ytterveggen har full høyde et lite stykke i fasaden. Høyden på denne veggen ble her satt ut ifra høydemål gjort på innsiden av ytterveggen.

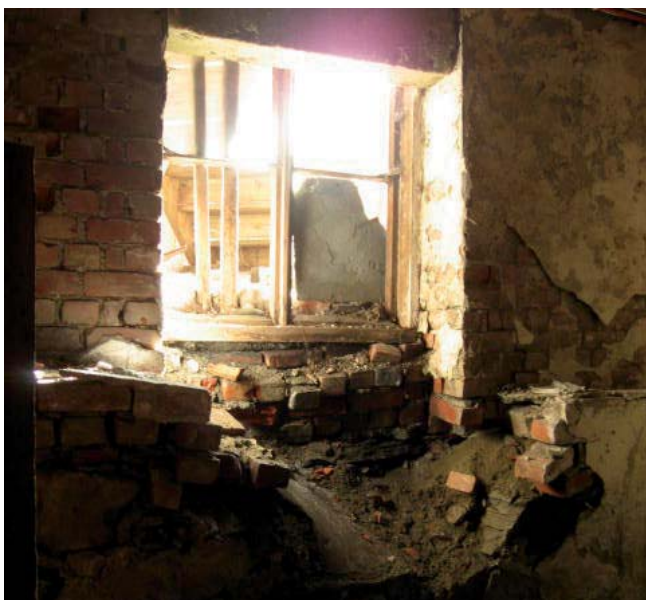
Kjellermur.

Mur som er under grunn er sterkt oppfuktet; Puss faller av og man finner saltutslag og oppblomstringer av sopp. Enkelte steder har vann og frostspreng påført muren store skader, dette særlig under et par kjellervinduer i østfasaden. Selv om skadeomfanget varierer noe, vil ingen av trappene som fører fra gårdsrommet og ned i kjelleren kunne brukes slik de står i dag.

I en tidligere rapport av Remøy og Gjessen (2006) nevnes det at jordtrykk kan ha forårsaket skader på kjellermur, men gjennom våre undersøkelser har vi kommet fram til at vann og is (frostspreng) i all hovedsak er årsak til skader her. Tradisjonsbygg Trondheim har kommet til samme konklusjon i sin rapport.

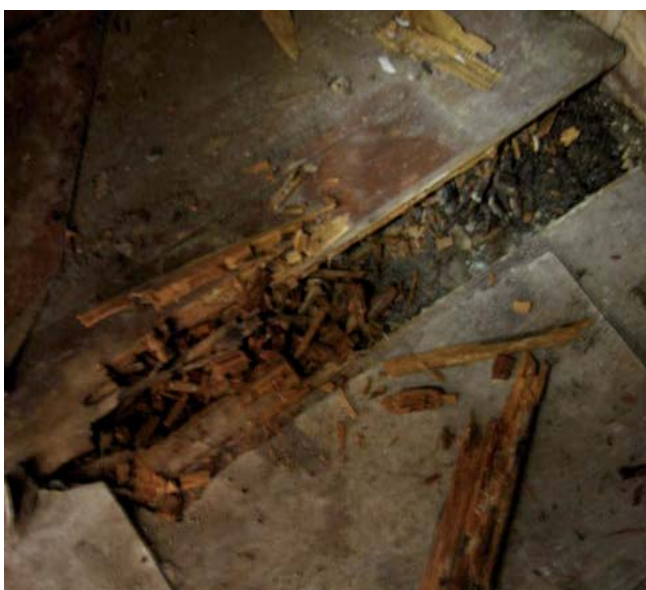
Tilfarergulv i kjeller.

<sup>3</sup> Tilfarergulvet er blant annet observert i rom 026, hvor gulvbordene er skadet og man har innsyn til bjelkelaget.

Både stein og trematerialer i kjellergulvet har høy grad av fuktighet. Trevirket har mange steder råtnet helt bort og sementlaget over teglsteinene er så godt som borte de fleste steder. Dreneringskummene er fulle av vann og det ser heller ikke ut til at dreneringen rundt bygget fungerer som den skal.

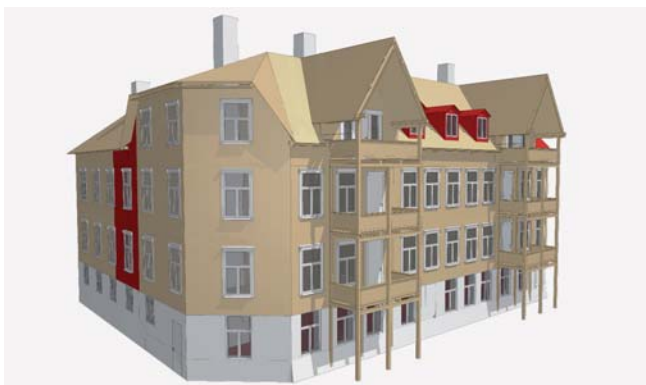
Illustrasjonene viser de områdene hvor materialer og bygningedeler er i dårlig stand.

*Tiltak:* Ødelagt mur må utbedres og drenering rundt bygningen reetableres. (Her må man være oppmerksom på endringer som kan skje når dreneringen utbedres.) Dårlig puss bankes løs og ny påføres. Hvor mye av den opprinnelige kjellermuren som blir stående igjen etter en oppgradering av bygget vil påvirkes av metodene man velger når fundamenter og kjellergulv skal utbedres. Trappene som går fra gårdsrommet og ned til kjelleren vil alle trenge omfattende utbedringer. Her vil alt materiale måtte hentes opp og trinn mures/støpes opp på nytt. Kjellermurer på sidene må også støpes på nytt. Også her er det viktig med god drenering av grunnen rundt.
